## METODOLOGIA PRÁTICA DE AVALIAÇÃO DE PATOLOGIAS NO PAVIMENTO ASFÁLTICO EM AVENIDA DE FORTALEZA/CE

**Resumo.** Este trabalho tem por objetivo quantificar as patologias existentes no revestimento asfáltico, a partir de uma metodologia simplificada, da Avenida Coronel Matos Dourado. Para tanto foram analisadas as principais características funcionais, os principais defeitos e as principais técnicas de recuperação de pavimentos flexíveis. O estudo apresenta o levantamento dos defeitos da avenida, em seguida mostra os métodos de reestruturação e recuperação da via. No final foi possível mostrar de forma geral, todas as patologias existentes no referido pavimento através de uma análise qualitativa.

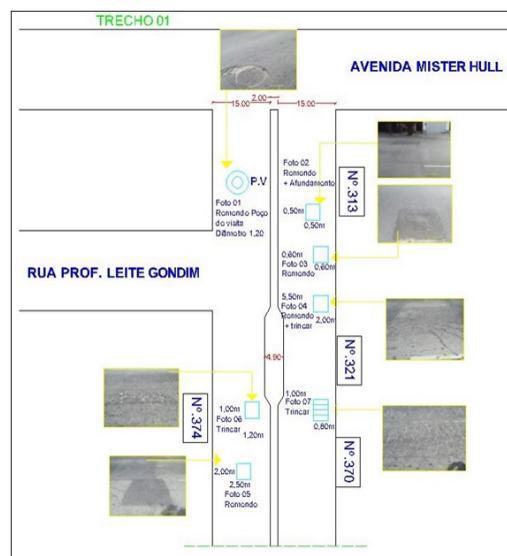
**Figura 2:** Trecho 01 da via estudada.

No Trecho 01, da Av. Mister Hull até o número 374 identificou-se o maior número de trincas transversais, causadas pela rigidez da massa asfáltica e solicitação do tráfego, não foram identificados problemas estruturais.

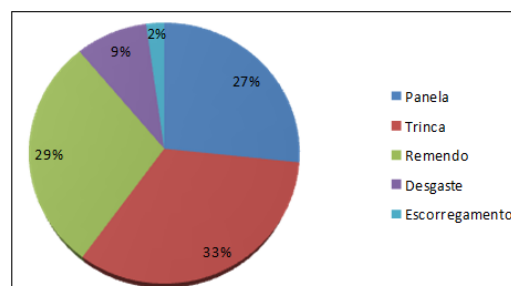
**Figura 3:** Tipos de patologias de pavimentos flexíveis.

Neste caso, a “Panela ou buraco” é causada pela falta de aderência entre as camadas superposta, gerando o deslocamento e podendo atingir as camadas inferiores provocando a desagregação dessas camadas. São evoluções das trincas, afundamentos ou desgastes, em que outra possível causa é o acúmulo de água no pavimento.

As trincas podem ser causadas por problemas estruturais em qualquer camada do pavimento, sendo também causadas por enfraquecimento estrutural no período de chuva ou rigidez da massa asfáltica.

Os desgastes são causados pelo esforço tangencial do tráfego, associado ao intemperismo, ocorre em idade avançada do pavimento pela oxidação do asfalto, como também pela deficiência de ligante, são classificados como de severidade média. O método de reparo é uma aplicação de uma lama asfáltica ou um microrresvestimento como rejuvenescimento.

Os remendos são causados pela necessidade de correção dos defeitos tipo panela na superfície do pavimento. Podem ser remendos superficiais ou profundos. O remendo é classificado como de severidade baixa.

Esta patologia é considerada de severidade alta. O método de reparo é o remendo, retirando toda a sujeira, ou água existente no defeito, posteriormente executa-se um corte retangular na área a ser remendada com 20 ou 30 cm além das extremidades do defeito e profundidade suficiente para encontrar um material consistente. Após a imprimação, lança-se o asfalto e em seguida executa a compactação.

É o tipo de patologia de severidade média. O método de reparo dependendo da severidade do defeito é a selagem das trincas, melhoria da drenagem, substituição localizada da sub-base, base ou revestimento.

O reparo do remendo deve ser realizado, conforme sua característica: Remendo superficial sela provisoriamente as trincas superficiais, para evitar a penetração da umidade no pavimento, impedindo desse modo maiores danos. Os remendos podem ser executados através da aplicação de uma capa selante ou de uma fina camada de asfalto. Remendo profundos são reparos que atingem todas as camadas do pavimento e o subleito. Os remendos profundos visam executar os reparos que
