## **IDENTIFICAÇÃO DE ENCONTROS DE VARVITO EM PONTES DE PEQUENO PORTE E ANÁLISE DOS MÉTODOS CONSTRUTIVOS UTILIZADOS EM UMA CIDADE DO INTERIOR DE SANTA CATARINA**

**Resumo.** Os encontros são elementos estruturais importantes em pontes, sendo projetados para resistir às pressões do solo, bem como às ações descarregadas pela superestrutura. Existem diferentes opções de materiais para a construção dos encontros, como pedras, alvenaria e concreto ciclópico, que faz com esses se caracterizem como estruturas de contenção por gravidade, ou seja, resistem a partir do peso próprio e pelas propriedades físico-mecânicas do material. Um estudo foi realizado para analisar os encontros de pontilhões feitos com varvito, um tipo de rocha conhecido popularmente como ardósia, no município de Braço do Trombudo. O varvito é uma rocha abundante na região e possui grande importância econômica, sendo amplamente utilizado na construção civil, incluindo em Braço do Trombudo, onde há 21 encontros feitos com a rocha varvítica. Os objetivos do estudo foram realizar um levantamento qualitativo e quantitativo, descrever os métodos construtivos utilizados e identificar o comportamento estrutural desses encontro

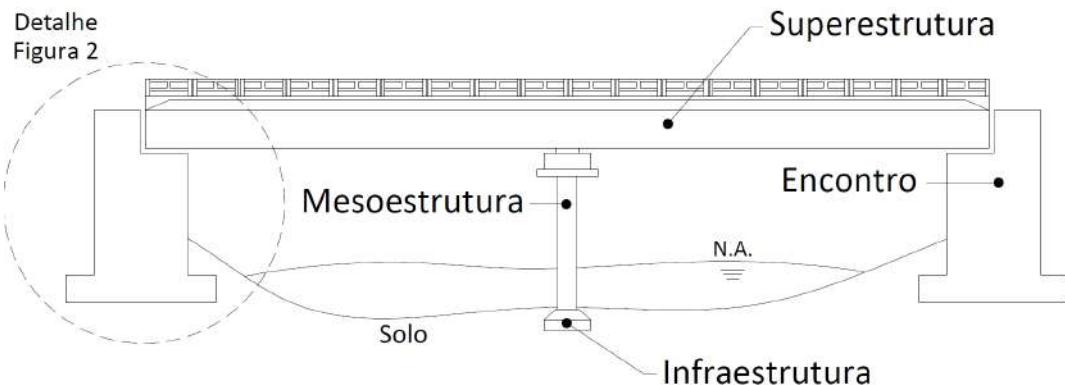
Figure 1: Ponte com encontros.

De acordo com a classificação proposta por Vitório (2002), uma ponte é composta por quatro elementos estruturais: superestrutura, mesoestrutura, infraestrutura e encontros (ver Figura 1). O objeto de estudo deste trabalho são os encontros, que são utilizados em certos tipos de obra com duas finalidades principais: (i) resistir ao empuxo horizontal ou às tensões geradas pelos aterros nas extremidades, desempenhando um papel de contenção; e (ii) suportar a carga descarregada pela superestrutura (Vitório, 2002; ABNT, 2013).

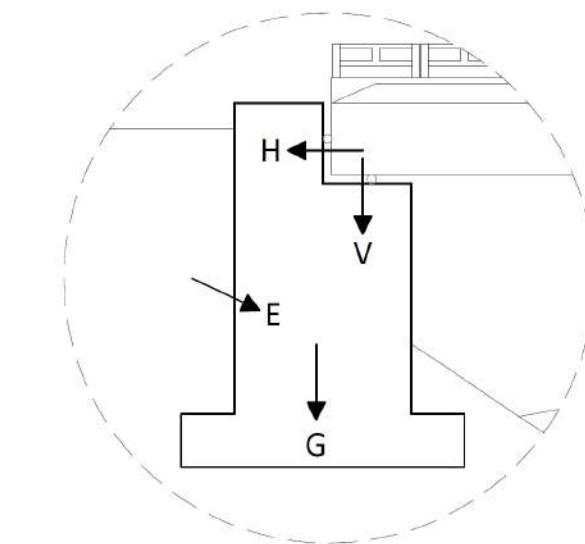
Figure 2: Detalhe simplificado das solicitações atuantes em um encontro.

Ademais, Moliterno (1994) lista as cargas que um encontro pode estar sujeito (ver Figura 2). São elas: empuxo de terra (E), o peso próprio do encontro (G), além das cargas horizontal (H) e vertical (V) aplicadas pela plataforma da ponte.

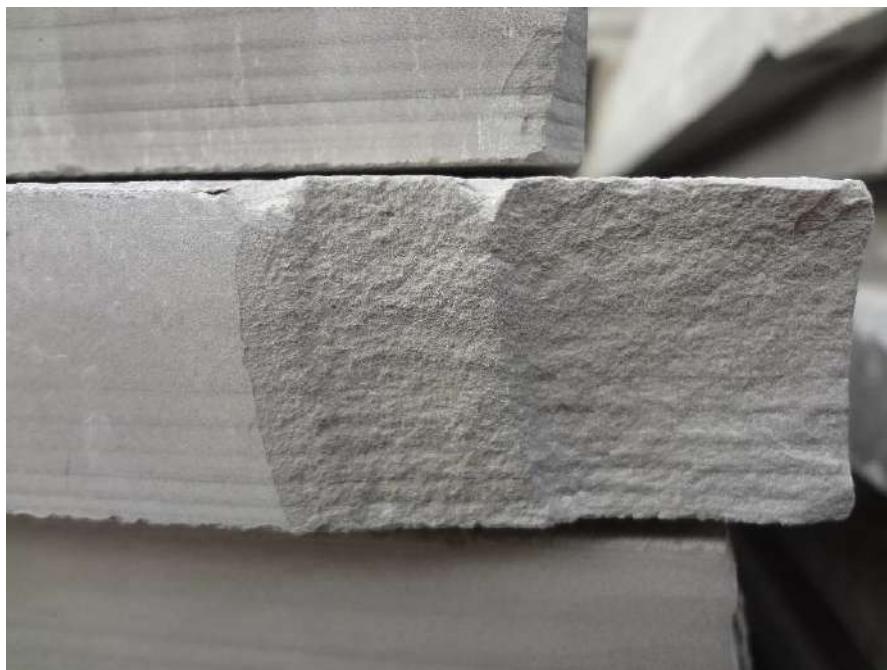
Figure 3: Perfil de 50 mm de uma placa de varvito.

O varvito da região de Trombudo Central, no estado de Santa Catarina, é um exemplo de material natural (ver Figura 3) que é utilizado para obtenção de inúmeros produtos, principalmente aqueles relacionados à construção civil; suprindo as necessidades da região (Filho *et al.*, 2015; Larroyd *et al.*, 2018; Cunha, 2007).

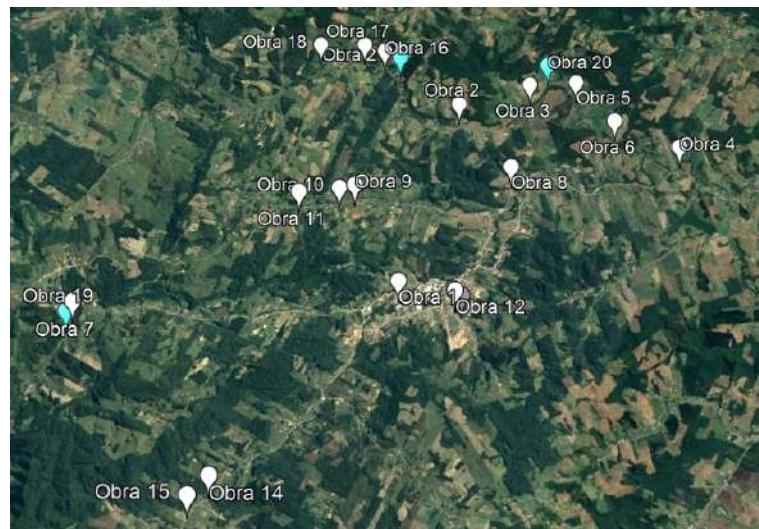
Figure 4: Relação de encontros levantados.

Por conseguinte, foi realizada a coleta das coordenadas geográficas de cada um dos encontros que utilizaram o varvito (ver Figura 4), optando pela distinção dos dois métodos observados, isto é, os encontros constituídos pelo método construtivo de empilhamento de placas são representados pela cor branca; já aqueles que utilizaram o método de alvenaria de pedra, são representados pela cor azul.

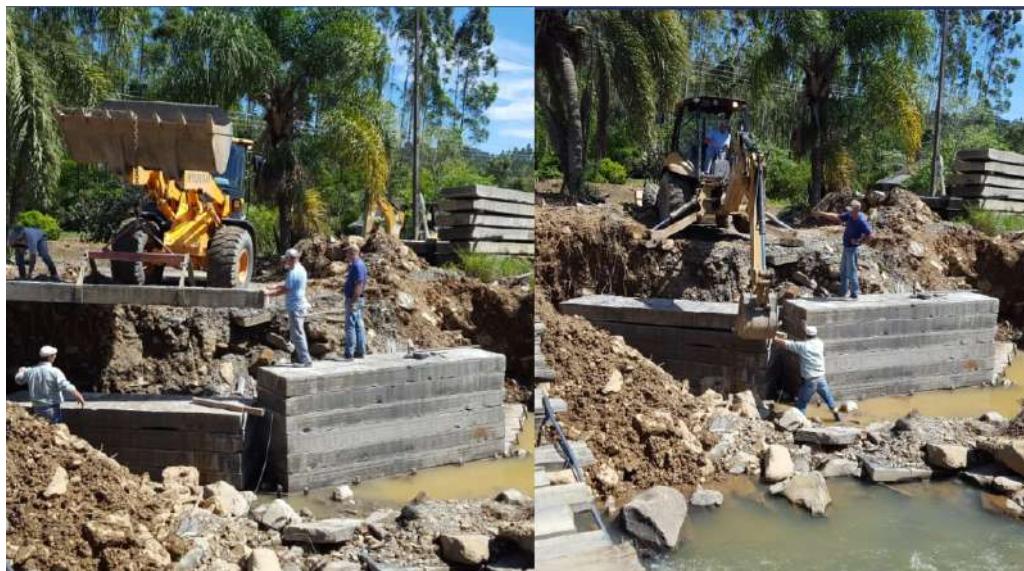
Figure 5: Execução de um encontro pelo método de empilhamento.

Na Figura 5 é possível observar a execução de um encontro por esse método, onde a Secretaria de Obras da administração pública local o executa, tendo como objetivo a posterior instalação de um kit de transposição da defesa civil.

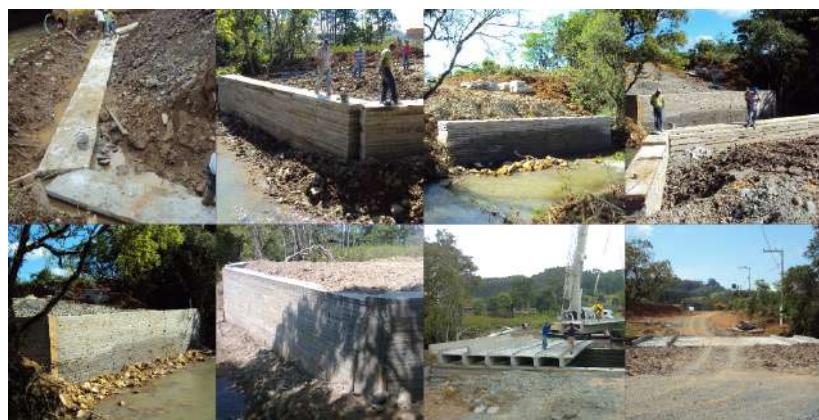
Figure 7: Processo construtivo da Obra 1, no ano de 2011.

Nesse sentido, a Figura 7 mostra o processo de exe-

cução de um encontro utilizando o presente método e a Figura 8 mostra sua situação atual, sendo possível atestar sua excelente condição.

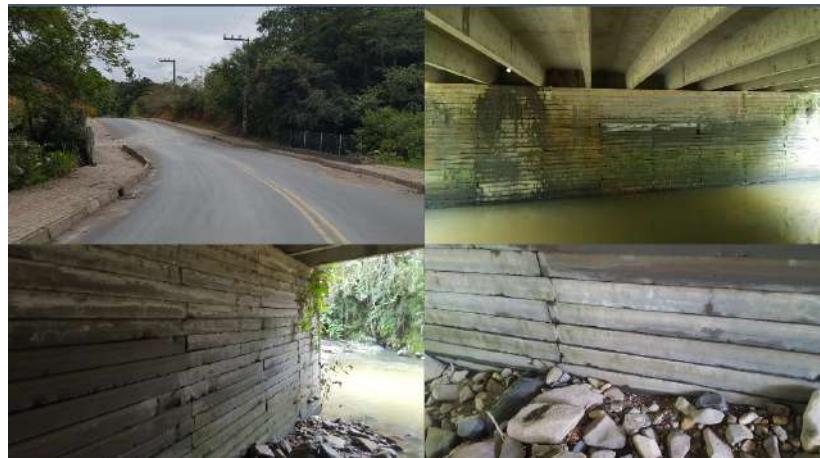
Figure 8: Obra 1 durante o levantamento realizado.

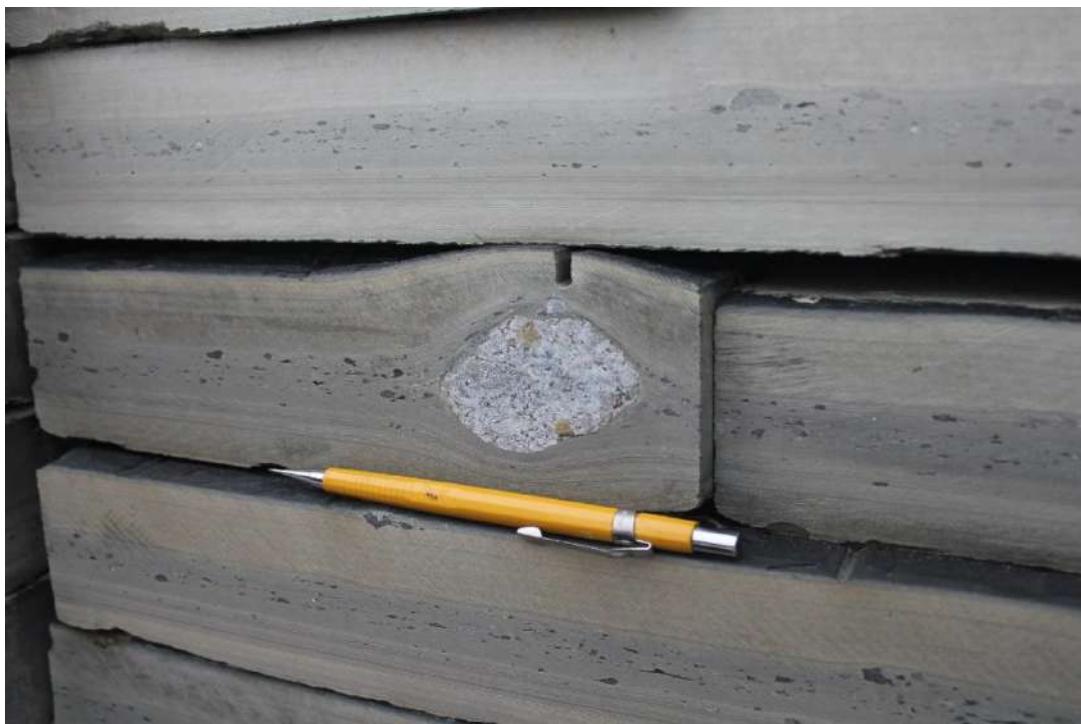
Figure 9: Detalhe de uma peça de varvito serrada contendo seixo pingado.

seixos pingados (ver Figura 9). A presença desse tipo de falha pode acarretar na concentração de tensões, uma vez que com o empilhamento das placas, onde houver seixos, a placa não se apoia na totalidade. Tal fato possibilita a tração pontual em uma pequena área, diminuindo a resistência mecânica local, o que pode acarretar na fratura do material – que é frágil. Assim sendo, uma alternativa para tal situação seria a utilização de areia para o assentamento das placas em todos os casos; para os casos visivelmente extremos, como o mostrado na Figura 9, a utilização de argamassa seria de grande relevância.

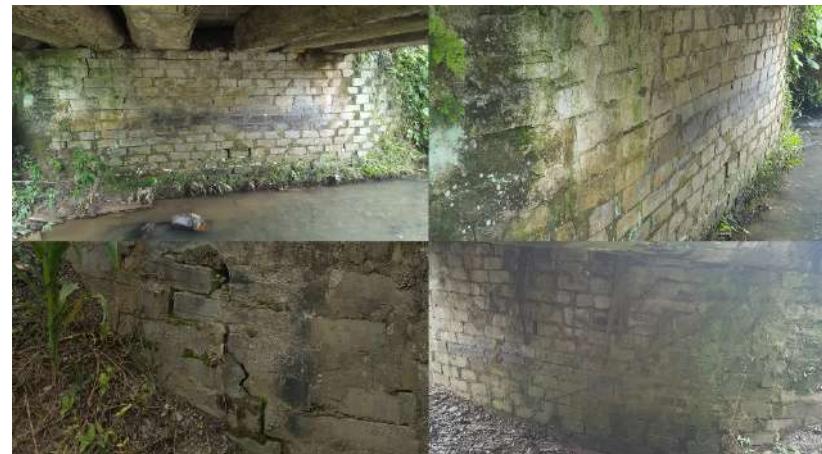
Figure 11: Obra 19 com recalque diferencial.

tal etapa deve ser realizada de tal maneira que não haja diferença de nível, uma vez que tal diferença pode gerar uma mal distribuição de cargas para o solo o que acarreta em recalque diferencial e, consequentemente, fissurações e deformações não desejadas podem ocorrer na estrutura. Nesse sentido, destaca-se que nas vistorias realizadas nas Obras 19 e 20, foram verificadas trincas que indicam ter sua origem no recalque diferencial (ver Figura 11).

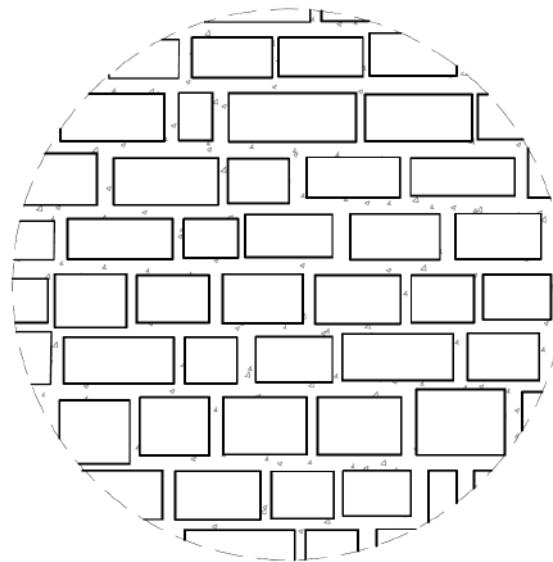
Figure 12: Unidades cortadas assentadas com argamassa.

Após a realização da base devidamente regularizada, fiadas de blocos de varvito são executadas. As três obras identificadas possuem junta do tipo amarração, a qual pode ser verificada na Figura 12. Nesse tipo de amarração, procura-se, a cada fiada, deslocar meio bloco em relação à fiada imediatamente abaixo, uma vez que a partir de tal disposição, garante-se uma melhor distribuição de cargas e, consequentemente, maior resistência para o conjunto.
